HAUTS-DE-SEINE – SEVRES
CITE DES METIERS D'ART

**REHABILITATION DES BATIMENTS ROUX-SPITZ 2 ET BRUNAU
EN CITE DES METIERS D'ART**

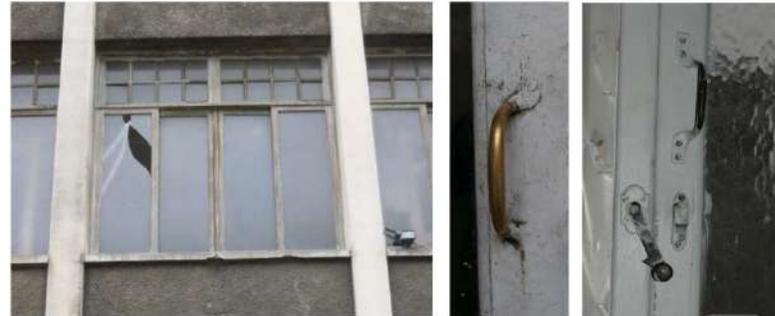
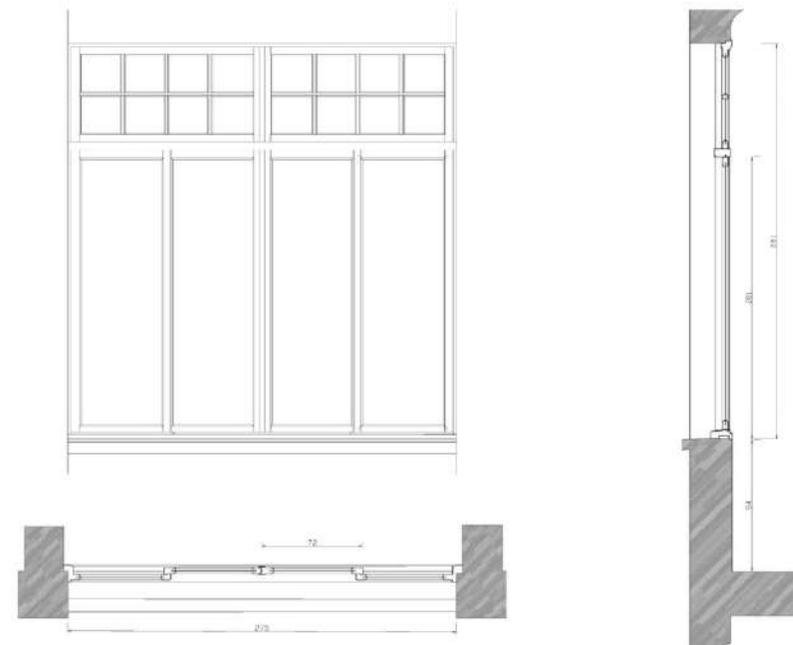
Intitulé : 1 - Menuiseries bois du bâtiment C - Michel Roux-Spitz

Les importantes altérations affectant les menuiseries en bois témoignent de l'abandon de l'édifice. La peinture a quasiment disparu sur la totalité d'entre elles et le bois, exposé aux intempéries, est gercé en de multiples endroits. Les jets d'eau sont pour la plupart défallants et des pièces d'appuis sont pourries. Certaines menuiseries, sous l'action de l'humidité, sont gauchies et ne peuvent plus se fermer correctement. De plus, de nombreux éléments de serrurerie, dont les crochets de fermeture, sont manquants. Les étanchéités à l'eau et à l'air ne sont donc plus garanties par endroit. De nombreuses casses et manques sont également à recenser sur les verres. La serrurerie encore en place (poignées, paumelles, crochet de fermeture, etc...) est quant à elle dans un bon état de conservation.

L'état de dégradation avancé des menuiseries ainsi que leur moindre confort thermique (absence de joint, simple vitrage, etc...) conduisent à proposer leur remplacement à neuf. Leur dessin devra cependant être identique néanmoins la dissociation de la nature de vitrage entre la partie basse et la partie haute pourra être supprimée, l'absence de vue sur l'extérieur n'étant pas nécessairement confortable. Les sections des bâtis seront légèrement approfondies pour l'installation d'un double vitrage tout en maintenant les sections vues en élévation ainsi que la conception de la menuiserie (gueule de loup, etc...). Un second dispositif de fermeture s'avérera peut-être nécessaire pour garantir l'étanchéité à l'air en partie haute.

La serrurerie sera conservée, décapée et réinstallée. Les éléments manquants seront recréés à neuf.

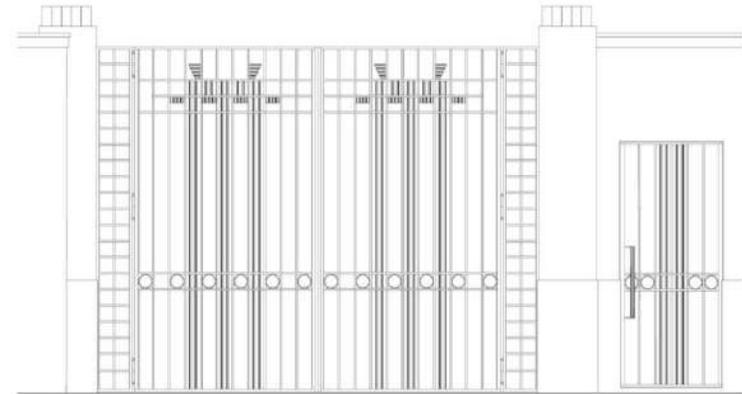
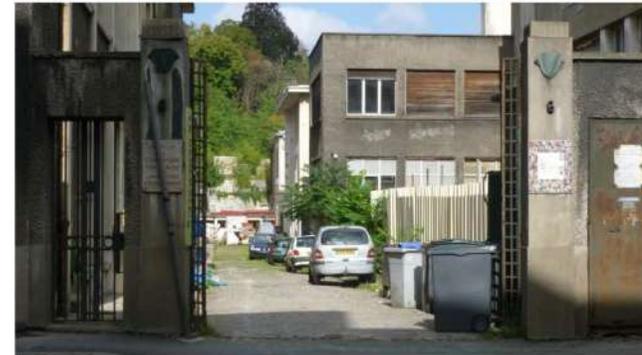
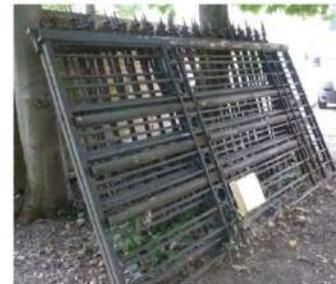
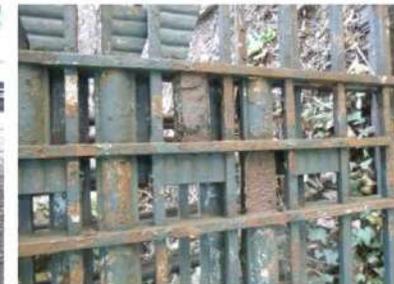
Intitulé : 12 - Portail porte latérale et piles béton à l'entrée de la voie pavée du 6 Grande Rue.

Le portail a été déposé au début des années 2000 et a été sommairement stocké sous un arbre de la Manufacture. Un portail métallique à barreaudage a été provisoirement mis en place. Le portail de R. Subes est très dégradé, une importante corrosion du métal étant à déplorer. Le métal a gonflé, s'est délité et de nombreux décors sont menacés... En septembre 2015, le portail a été déplacé et installé sur des palettes entre les bâtiments 9 et 10.

La porte latérale ainsi que les parties fixes du portail sont encore en place mais ils sont également corrodés sur de nombreuses zones.

Les piles en béton présentent des éclats importants en partie haute laissant apparaître les armatures en métal qui se corrodent. Elles sont également encrassées et marquées par des coulures. Le couronnement de la pile Ouest est déchaussé. Des éléments en bronze (?) en applique sont encore en place côté Grande Rue ainsi que deux plaques en céramique précisant l'affectation première des lieux.

Un stockage soigneux à l'abri des intempéries et de l'humidité doit être envisagé au plus vite afin d'enrayer la détérioration du portail en attente de sa restauration.

L'élargissement de la Grande Rue de Sèvres contraint à déplacer cet ensemble qui pourra être réinstallé, après restauration, entre la deuxième et troisième travée du bâtiment Roux-Spitz 2. La totalité de ses dispositions architecturales (piles béton, porte latérale enchâssée dans un mur en enduit moucheté, etc...) devra être reconduite.

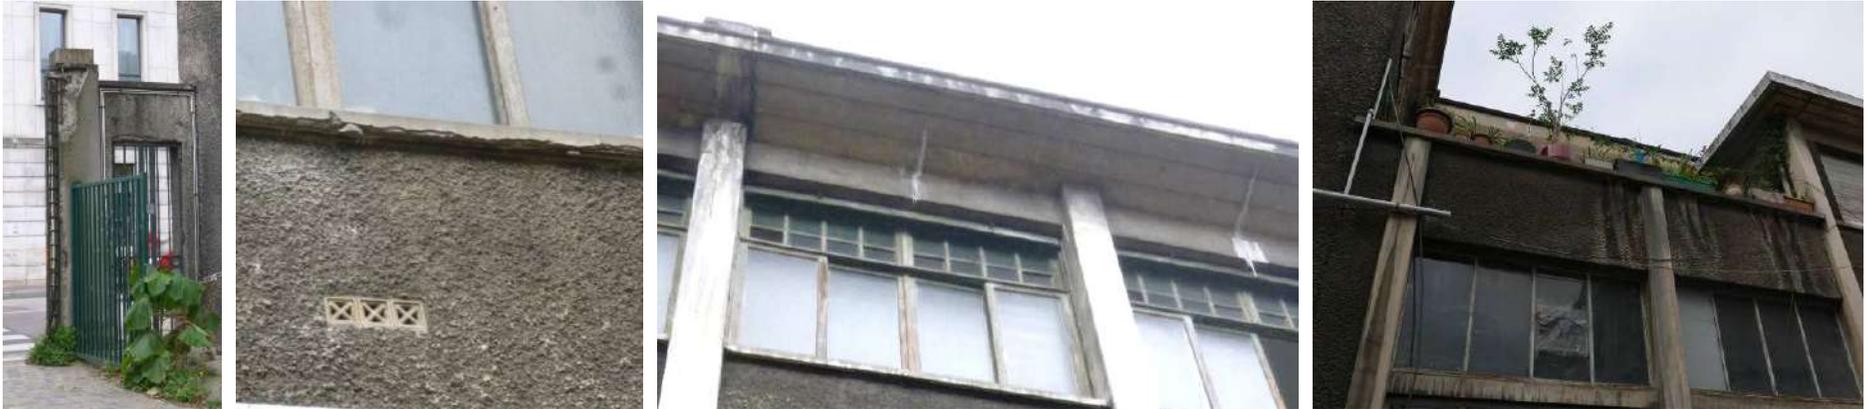
Maçonneries extérieures :

- Eclatement des bétons et mise à nu des fers ; Faïençage des enduits ; Efflorescence ; Encrassement général. Etc...

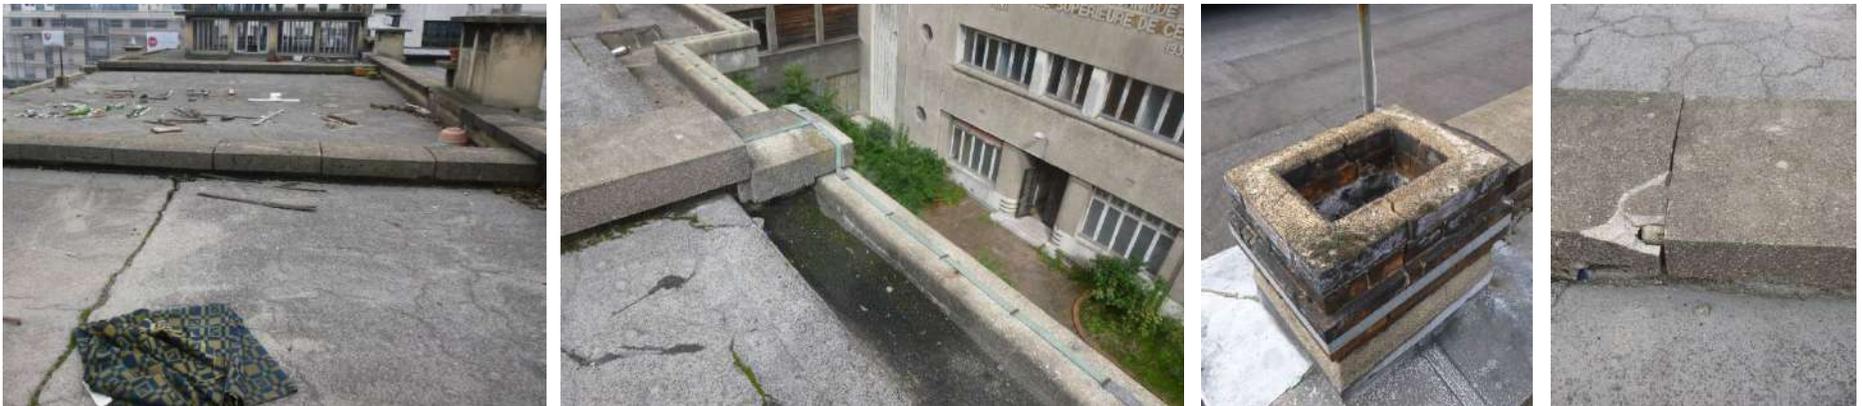
Couverture :

- Revêtement en asphalte coulé en fin de vie ; Craquelures ; Engorgement du chéneau périphérique sans protection ; Eclatement des ouvrages en béton ; Absence de dalle de couronnement au droit de certaines souches, Etc...

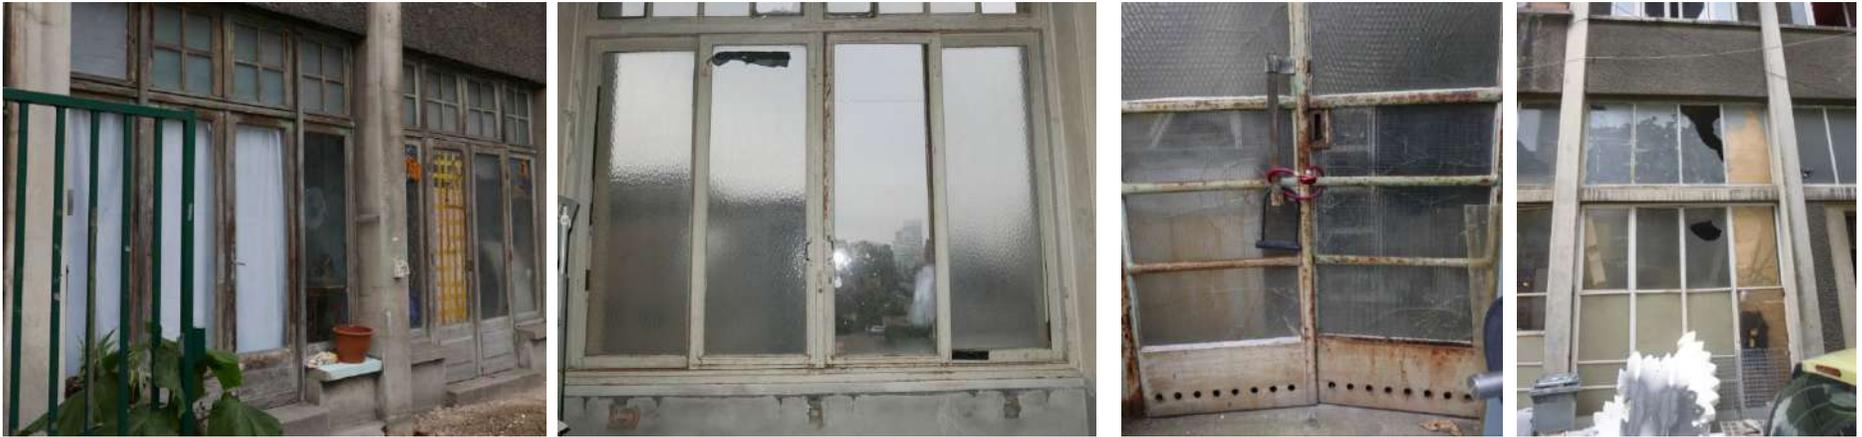
Menuiseries extérieures :

- Menuiseries bois : Jets d'eau et pièces d'appui pourris ; Ecaillage de la peinture ; Châssis gauchis ; Disparition de la serrurerie ; Etc...
- Menuiseries acier : Manque d'entretien, Ecaillage de la peinture et piqûres de rouille ; Corrosion avancée de quelques pare-close et plats ; Disparition de nombreux verres ; Lacunes de la serrurerie ; Etc...

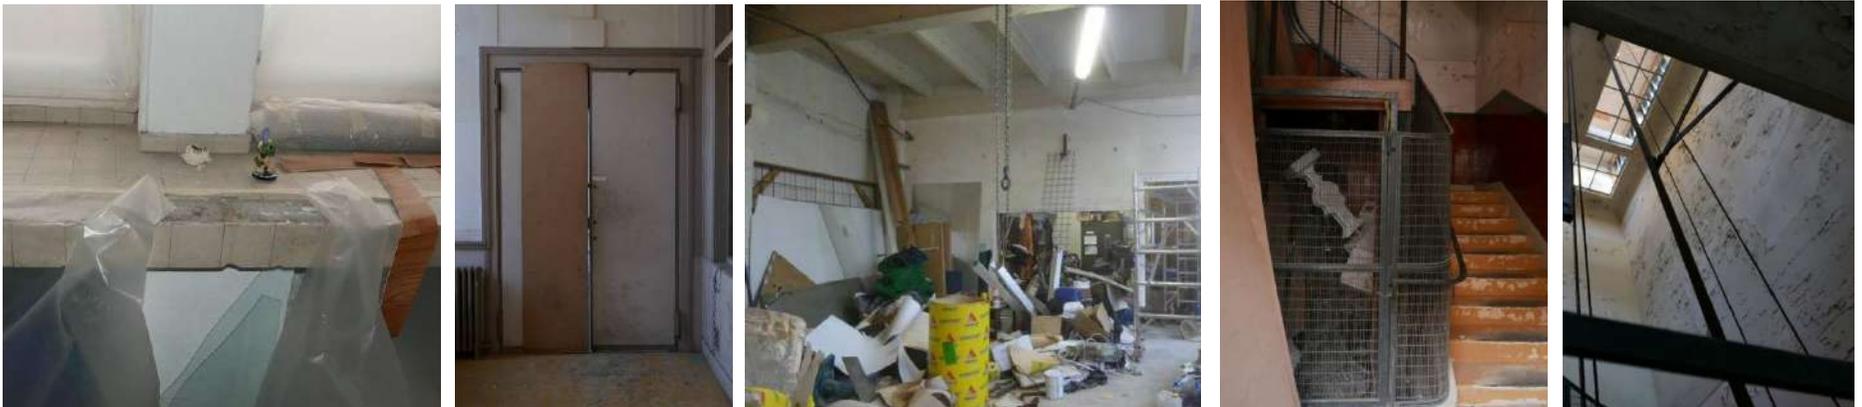
Aménagements intérieurs :

- Abandon du lieu ; Portes intérieures rafistolées ; Altération des revêtements en céramique ; Infiltrations au droit de la cage d'escalier et faux-plafond à R+2, Etc...

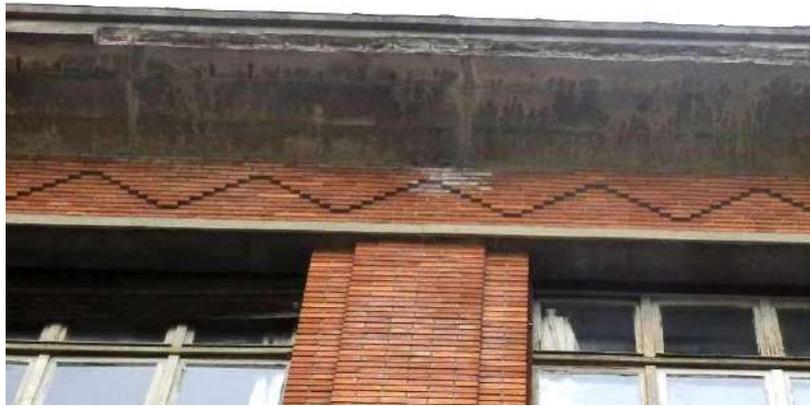
Maçonneries extérieures :

- Eclatement des bétons et miss à nu des fers ; Encrassement des ouvrages béton ; Efflorescence blanchâtre ; Intervention tardive inesthétique ; Etc...
