HAUTS-DE-SEINE – SEVRES
CITE DES METIERS D'ART

**REHABILITATION DES BATIMENTS ROUX-SPITZ 2 ET BRUNAU
EN CITE DES METIERS D'ART**

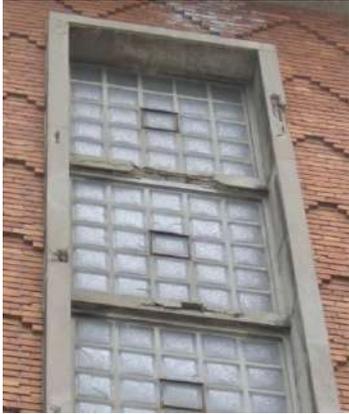
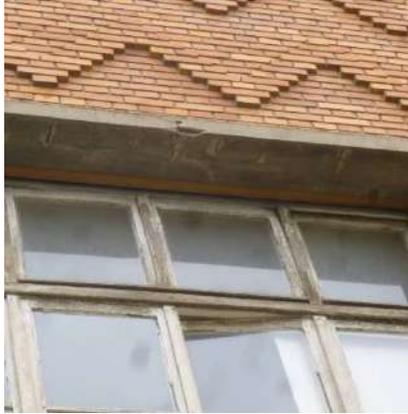
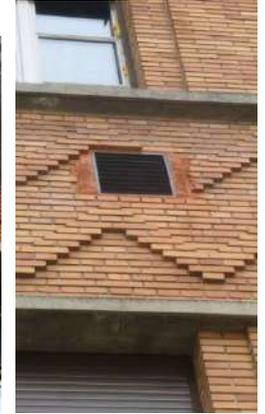
- Eclatement des bétons et miss à nu des fers ; Encrassement des ouvrages béton ; Efflorescence blanchâtre ; Intervention tardive inesthétique ; Etc...

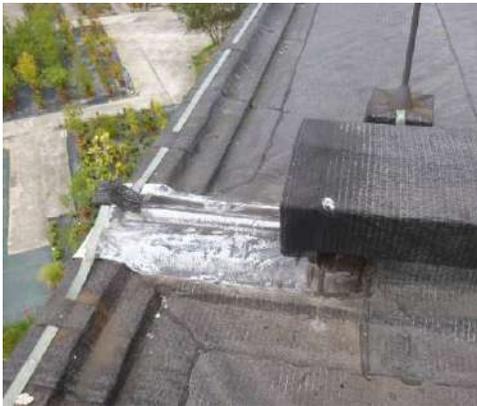
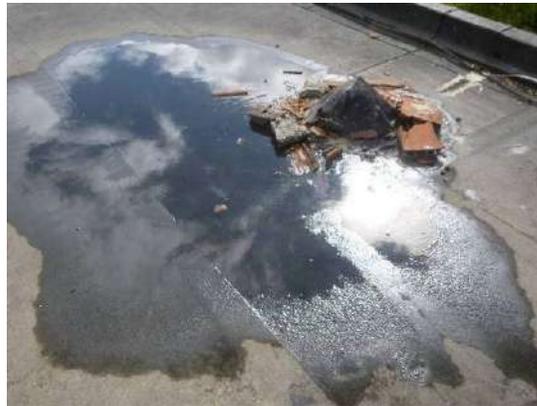
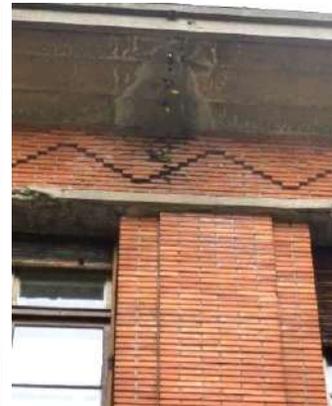
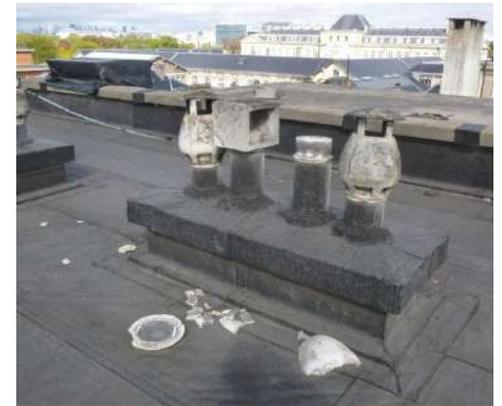
- Revêtement en bitume en fin de vie ; Siphon obstrué et percement du chéneau ; Mitrons amiantés ; Etc...

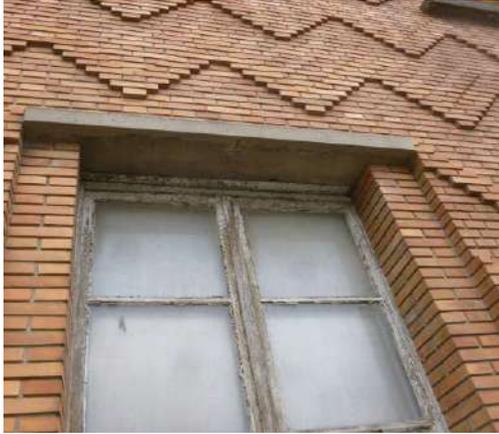
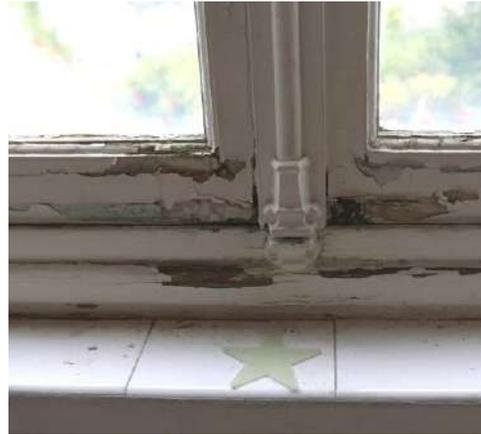
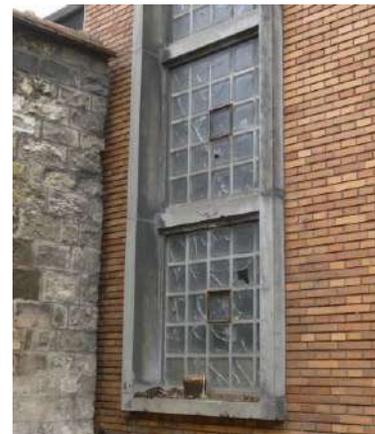
- Menuiseries bois : Jets d'eau et pièces d'appui pourris ; Ecaillage de la peinture ; Volets roulants obsolètes ; Pavés de verre fendus ; Etc...

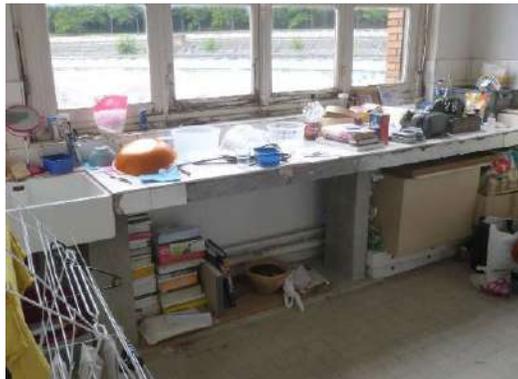
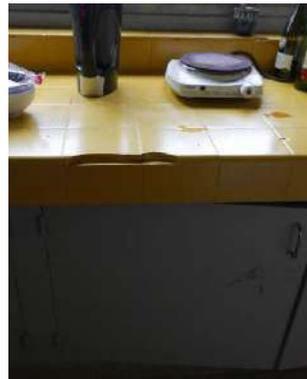
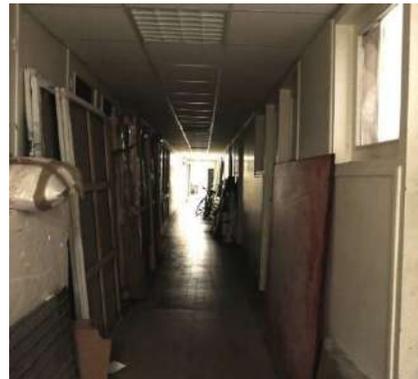
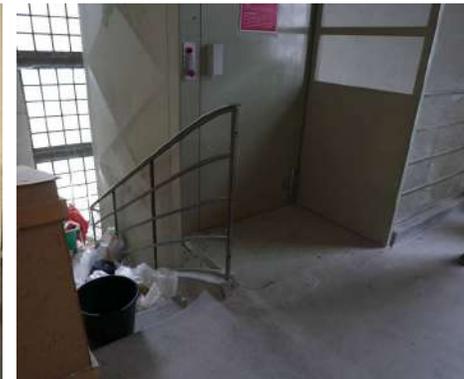
- Abandon du lieu ; Altération des revêtements en céramique ; Mise en place d'un faux-plafond dans le couloir ; Aménagement d'un monte-charge dans le vide de cage ; Etc...
